UBICACIÓN:  
Bldv. Ejército Mexicano y Retorno a Col. Chapala, Gómez Palacio, Dgo.

SISTEMA DESCENTRALIZADO DE AGUA POTABLE Y ALCANTARILLADO DEL MUNICIPIO DE GÓMEZ PALACIO, DURANGO.

PROYECTO:  
REPOSICIÓN DEL COLECTOR SANITARIO DE 42\"/>

Clave:  
ALC-03

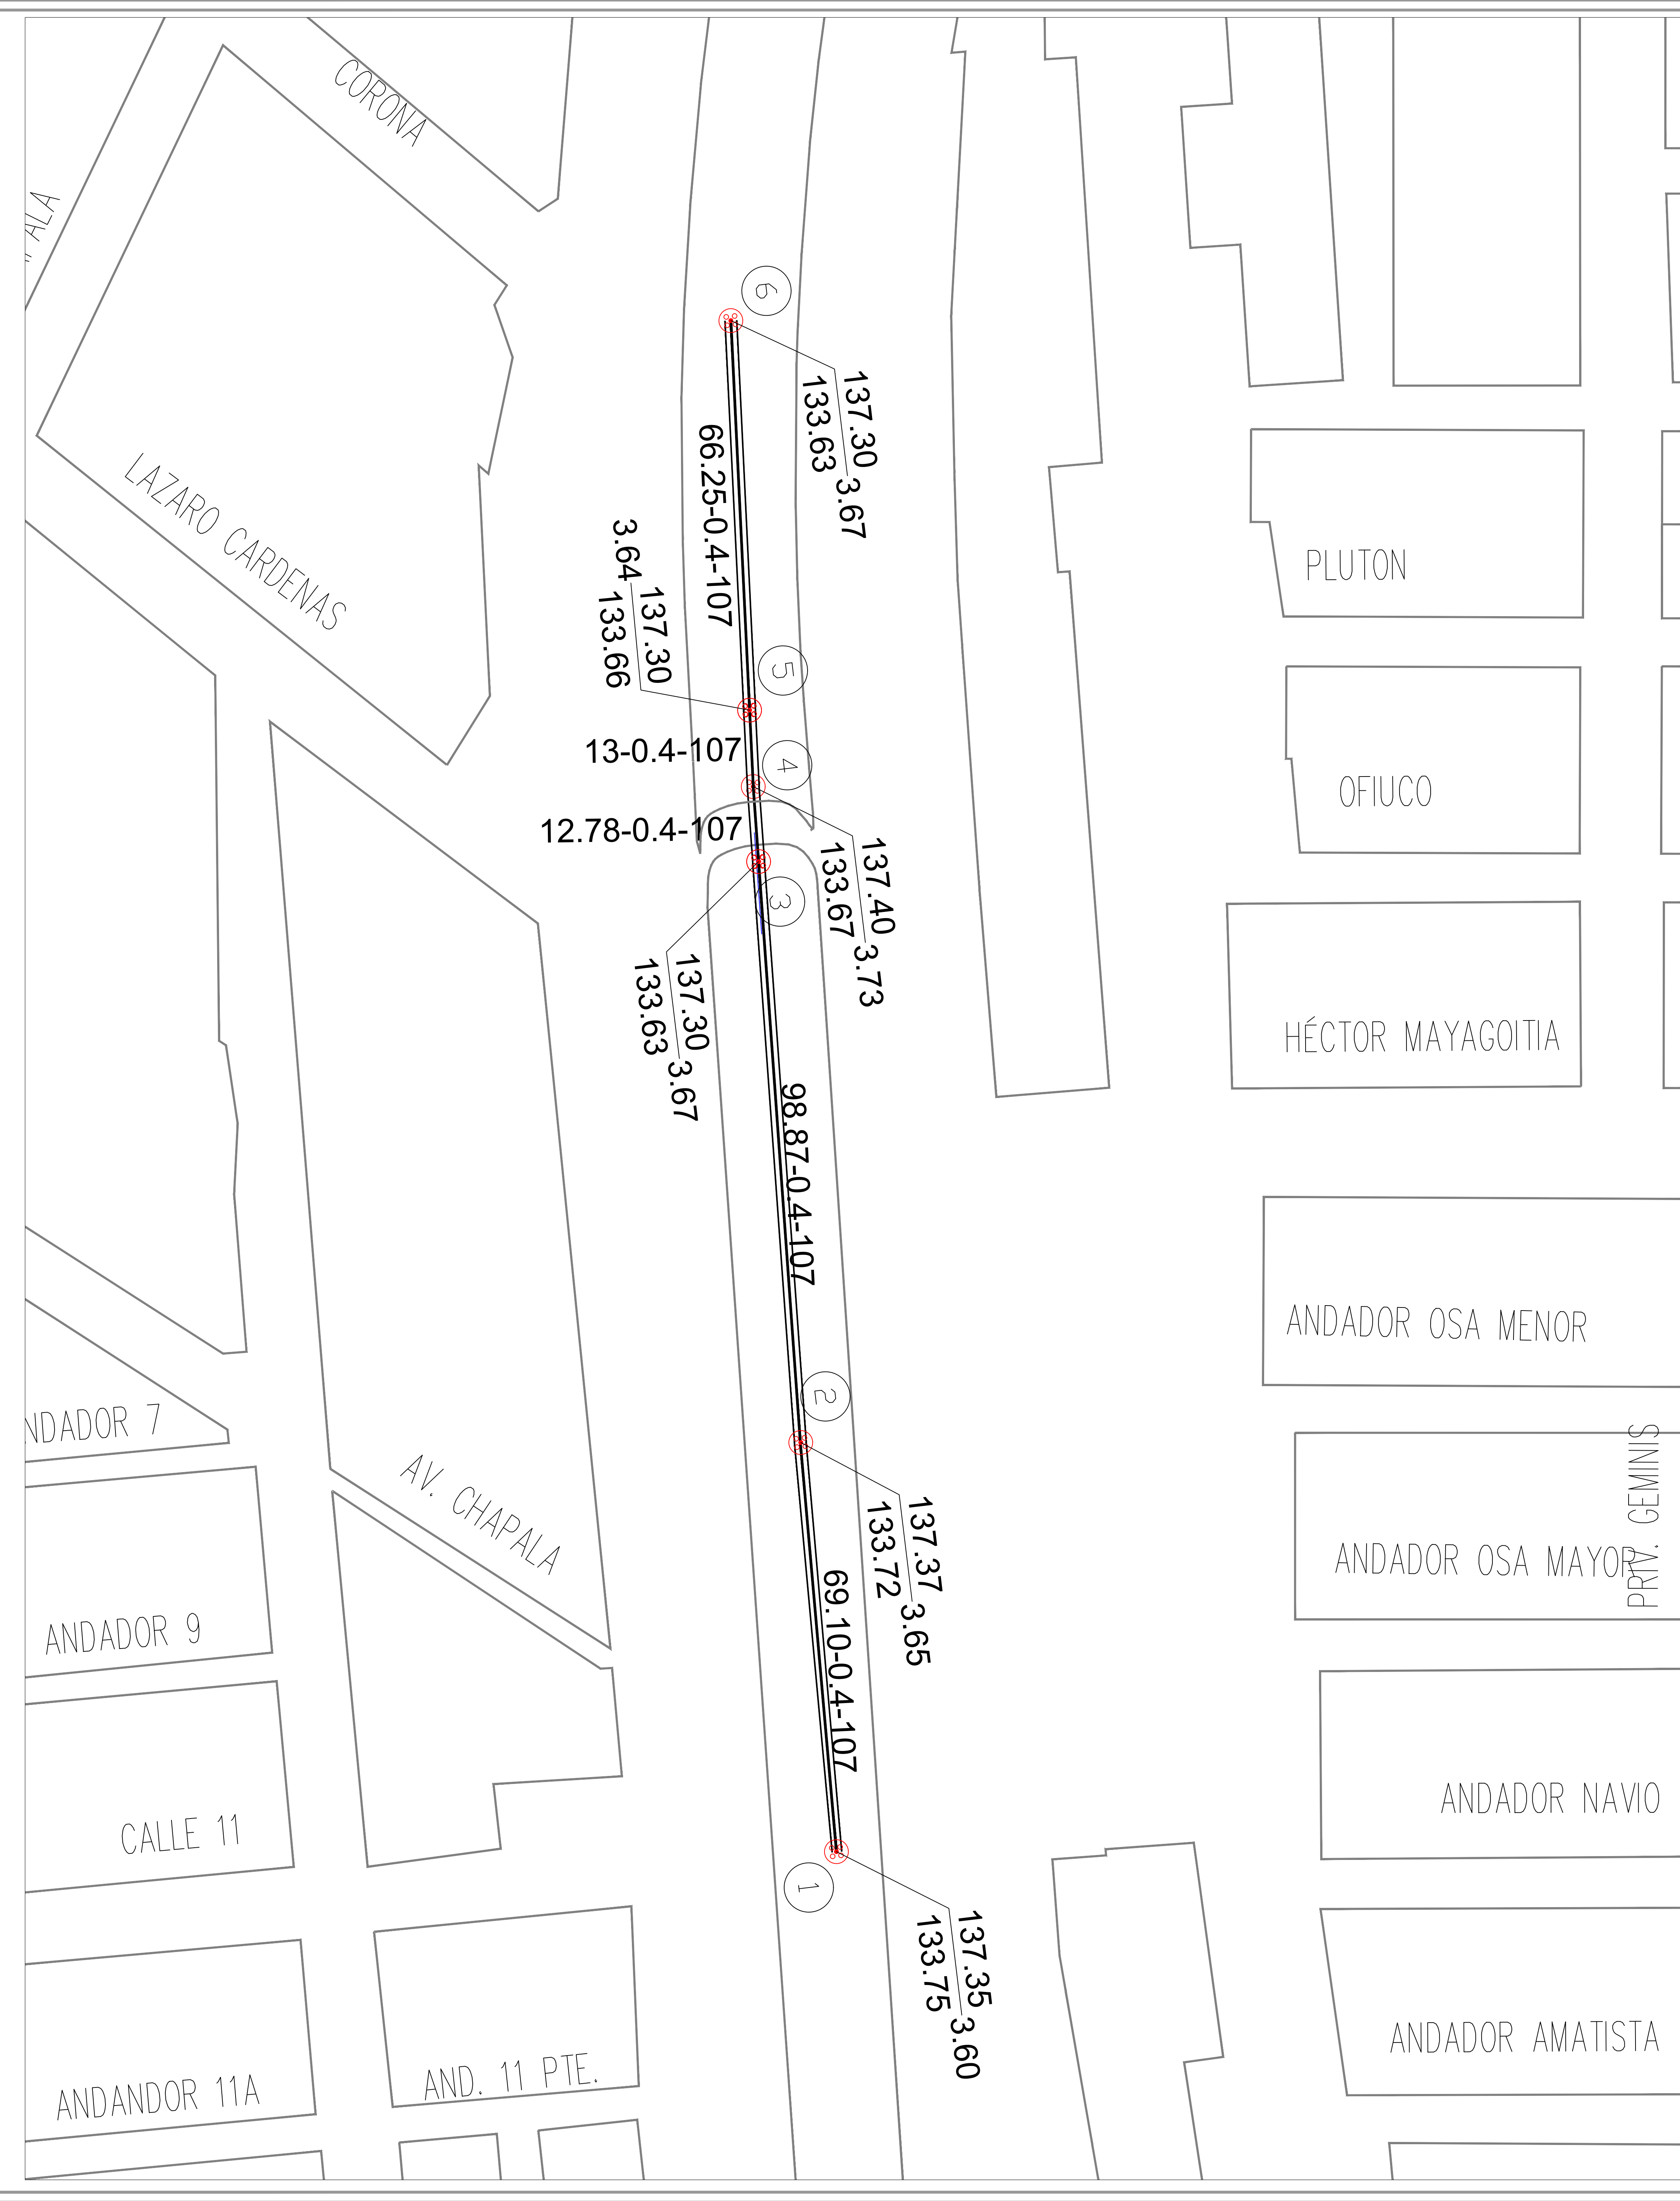
COLECTOR  
POZO DE VISITA COMÚN  
CABEZA DE ATARJEA  
POZO DE VISITA EXISTENTE

COTA DE TERRENO 133.76  
COTA DE PLANTILLA 128.83

LONGITUD - PENDIENTE - DIÁMETRO  
(m) - (mm) - (cm) 100 - 0.6 - 106

- EL LEVANTAMIENTO TOPOGRAFICO FUE REALIZADO POR SIDEAPA DE GÓMEZ PALACIO, DURANGO EN EL 2014.
- EL NORTE QUE SE INDICA ES GEODESICO.
- TUBERIA CORRUGADA DE POLIETILENO DE ALTA DENSIDAD (P.E.A.D.) DE 42\"/>
- LOS DETALLES GEOMETRICOS Y ESTRUCTURALES DE LOS POZOS DE VISITA CORRESPONDEN AL POZO DE VISITA COMÚN TIPO A DE LA CNA PLANO B.1
- ACOTACIONES EN METROS, EXCEPTO LAS INDICADAS EN OTRA UNIDAD.
- EL ANCHO DE LA SECCIÓN CONSTRUCTIVA SE ESTABLECIÓ EN FUNCIÓN AL DIÁMETRO DE LA TUBERÍA Y ATENDIENDO LAS RECOMENDACIONES DEL FABRICANTE.
- TODAS LAS MEDIDAS Y NIVELES DEBERÁN SER VERIFICADAS POR EL RESIDENTE O SUPERVISOR A CARGO.
- LA UBICACIÓN DE LOS POZOS DE VISITA SE TENDRÁN QUE CORROBORAR EN CAMPO.
